Ergebnisbericht.

Bericht-Nr.: **EB 1674997**
 Erstelldatum: 25.01.2017

Inhalt des Auftrages	Prüfung von Beschichtungssystemen nach DIN EN ISO 12944-6:1998 auf verzinktem Stahl
Prüfmuster/Probenmaterial	Beschichtete Probenplatten aus verzinktem Stahl
Auftragsdatum	09.11.2016
Probeneingang	10.11.2016
Bestell-/Auftragsnummer	20385120 / LSch. 104522706
Prüfzeitraum	10.11.2016 - 24.01.2017
Bearbeiter	Joachim Ströber, Tel. 0911 655 5707

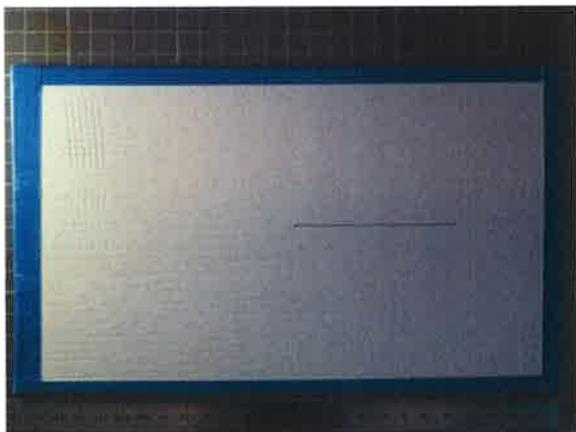
Blechbezeichnung	Prüfung: KW=Kondenswasser NSS=neutraler Salzsprühnebel	120 h	240 h	480 h	720 h
M1	KW	✓	✓	✓	✓
M2	KW	✓	✓	✓	✓
N1	KW	✓	✓	✓	✓
N2	KW	✓	✓	✓	✓
O1	KW	✓	✓	✓	✓
O2	KW	✓	✓	✓	✓
P1	KW	✓	✓	✓	✓
P2	KW	✓	✓	✓	✓

Bild 2
M1 nach 720h KW

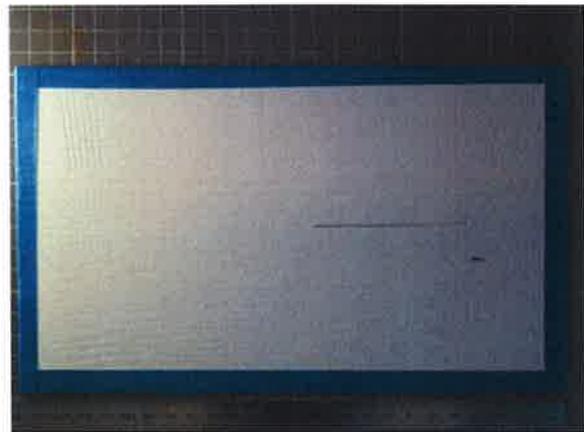
Bild 3
M2 nach 720h KW

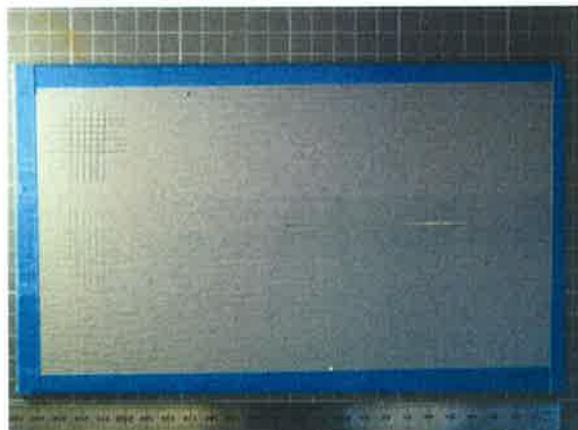
Bild 4
N1 nach 720 h KW

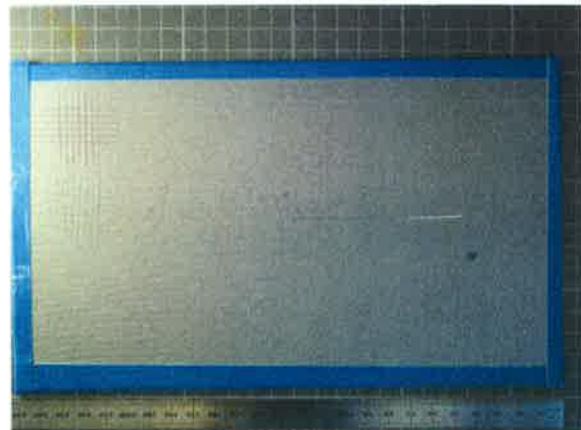
Bild 5
N2 nach 720h KW

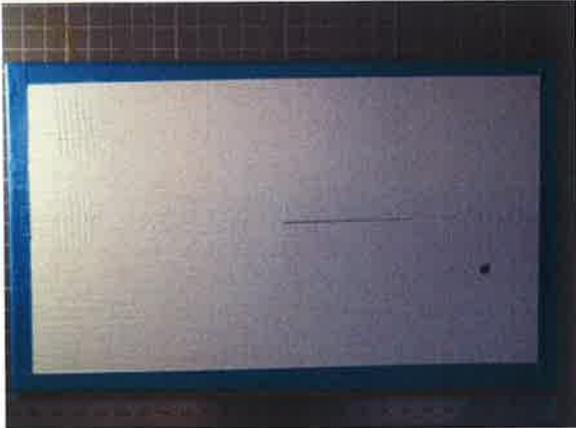
Bild 6
O1 nach 720h KW

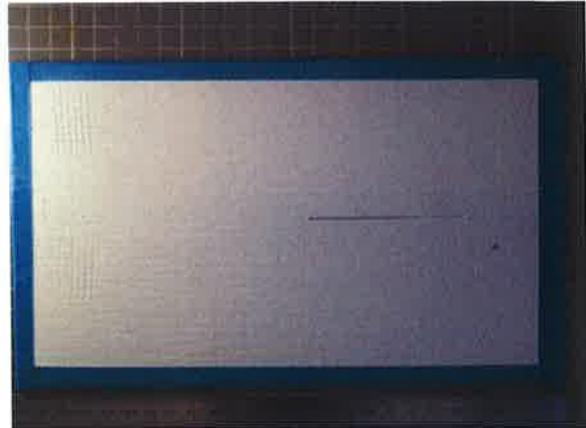
Bild 7
O2 nach 720h KW

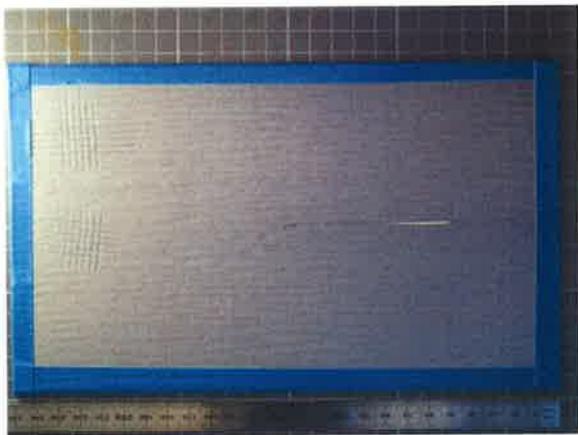
Bild 8
P1 nach 720h KW

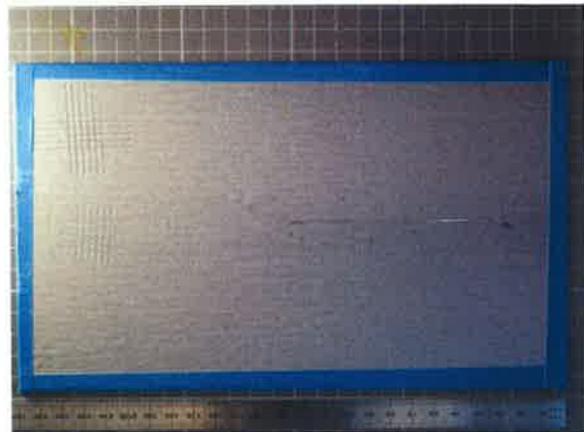
Bild 9
P2 nach 720h KW
